In data 10/5/2022 il sottoscritto **Perito nautico Pisano Stefano** ha ricevuto l'incarico dal [REDACTED] di valutare lo stato dell' imbarcazione in oggetto al fine di valutarne l'acquisto .

MODELLO : GRAND SOLEIL 45 NOME : [REDACTED]
LFT : 13,90 MT PESCAGGIO : 2,7 MT
CANTIERE COSTRUTTORE : CANTIERI DEL PARDO
BANDIERA : ITALIANA TARGA : [REDACTED]
MATERIALE SCAFO : P.R.F.V. ANNO DI COSTRUZIONE : 1991
MOTORIZZAZIONE : YANMAR 62 CV - 4JHE2
OMOLOGAZIONE NUMERO PERSONE : 8
CERTIFICATO DI SICUREZZA : 2024

Valutazione dello stato generale dell'imbarcazione .

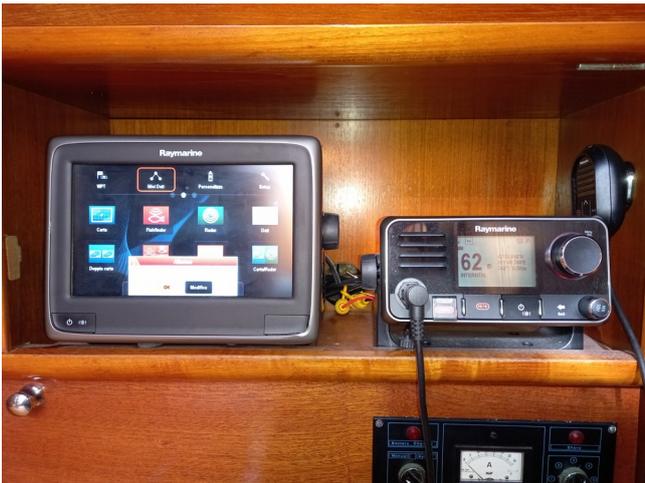
Gps plotter FUNZIONANTE

Figura 1: strumenti al carteggio

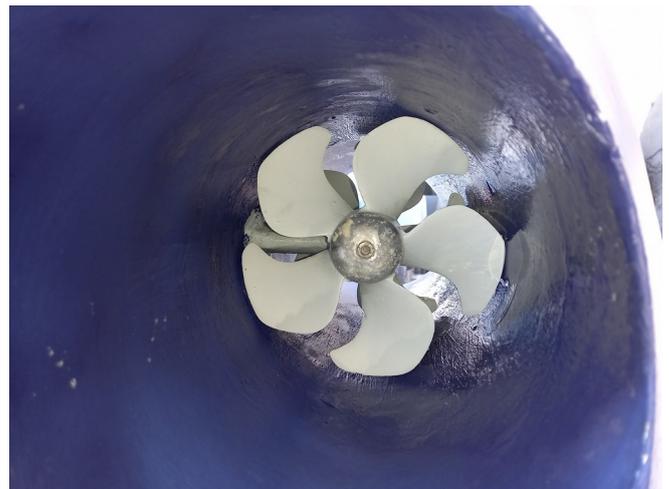
Il tunnel dell'elica di prua appariva solido e correttamente installato

Figura 2: elica di prua

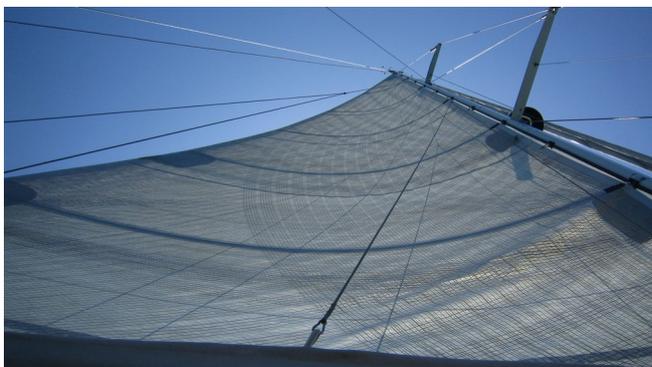
Condizione Randa – OTTIMA

Figura 4: randa pari al nuovo

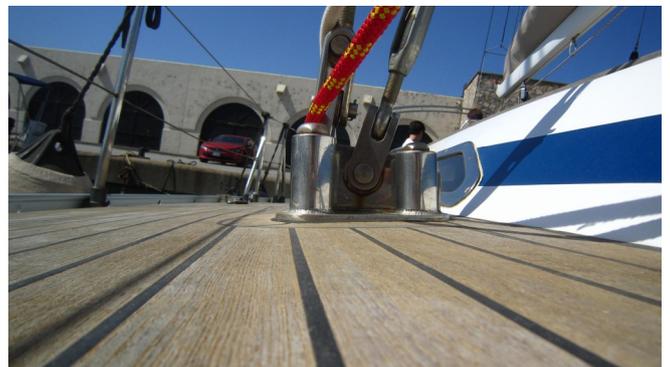
Codizione generale coperta - BUONA

Figura 3: coperta in ottime condizioni
